## FB RETRO-FIT STELLT DIE ERSATZTEILVERSORGUNG FÜR FÖRDERANLAGEN ÄLTEREN BAUJAHRES SICHER

Im Jahr 2019 galt es, am Standort Pantaleon der österreichischen Firma Hasenöhl eine Plattenbandkette vor einem Brecher für Abbruchmaterial zu ersetzen. Der Anlagenhersteller konnte dafür keine Ersatzteile liefern. Gemeinsam mit FB Ketten konnte man nicht nur die Reparatur umsetzen, sondern auch einige Optimierungen in die neue Kettenausrüstung einfließen lassen.

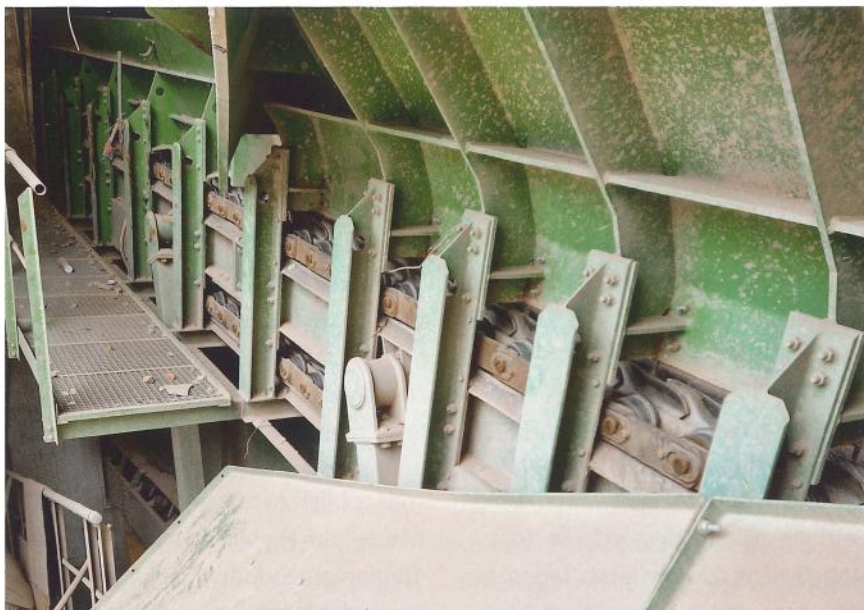
Seitenansicht der Förderanlage

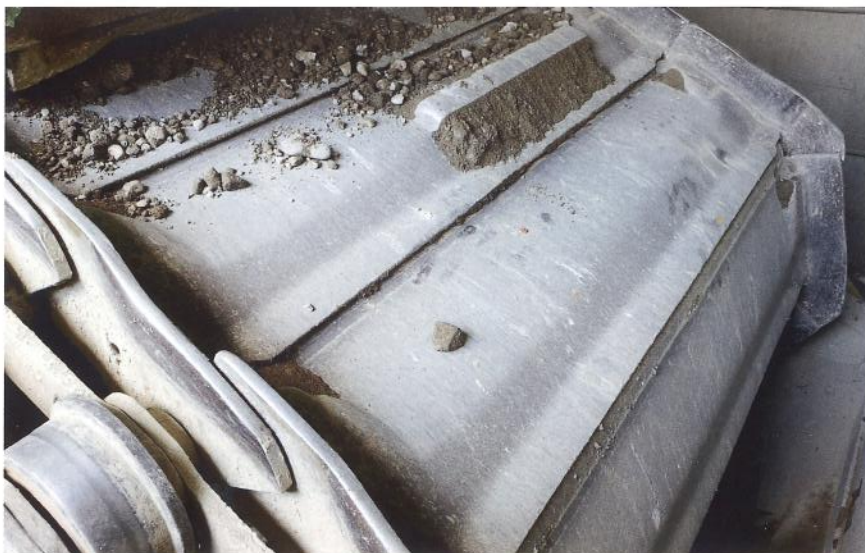
Bestandskette in der Zuführung zum Brecher

der im Jahre 1999 erbauten Anlage keine Ersatzteile mehr liefern konnte. Außerdem gab es einige Punkte an der bestehenden Kette, die Gerhard Greindl gerne optimieren wollte. Bei einem vor-Ort-Termin wurden von ihm und Gerhard Mittermayr alle Punkte durchgesprochen und zusätzlich die vorhandenen Zeichnungen an der Anlage auf ihre Richtigkeit überprüft. Damit schuf man eine gute Basis für die weiteren Optimierungen an der Plattenbandkette.

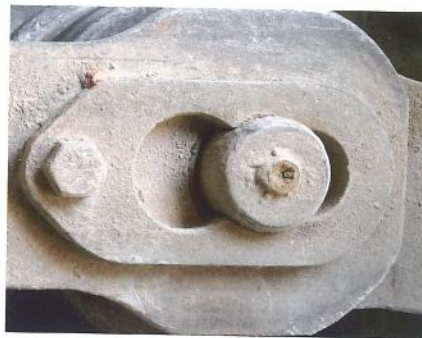
Das dachte sich auch Gerhard Mittermayr, als er die bestehende Kette untersuchte. Konkret bestand eines der Probleme darin, dass die Nachschmiermöglichkeit über Schmiernippel nicht mehr gegeben war. Positioniert am Ende der Ketteachsen, waren sie konstant dem herunterfallenden Betonabbruch ausgesetzt und wurden dadurch beschädigt.

Eine Folge davon war, dass die Dichtungen der Bundlaufrollen der Kette durch den Trockenlauf in Verbindung mit dem abrasiven Staub aus dem Fördergut verschlissen wurden. Durch die Verunreinigungen zeigten die Bund-

Beschädigter Schmiernippel

laufrollen schon frühzeitig erheblichen Verschleiß. Die Kette wurde über die Jahre hinweg immer wieder repariert, was aber aufgrund der komplizierten Ausführung äußerst schwierig, zeitaufwändig und kostenintensiv war.

FB Ketten schlug vor, die Ausführung der Kette wesentlich zu vereinfachen. Die Nachschmiermöglichkeit sollte weiterhin gegeben sein; allerdings wurden die Schmiernippel in den Achsen so positioniert, dass sie besser geschützt sind.

Außerdem hat man sich dazu entschieden, auf die Abdichtung der Bundlaufrollen zu verzichten und stattdessen für die Bundlaufrollen ein besonders verschleißfestes Material mit optimal

auf den Einsatzfall abgestimmter Wärmebehandlung zu verwenden. Das spart einerseits Kosten und vereinfacht in Zukunft auch die Wartung an der Kette.

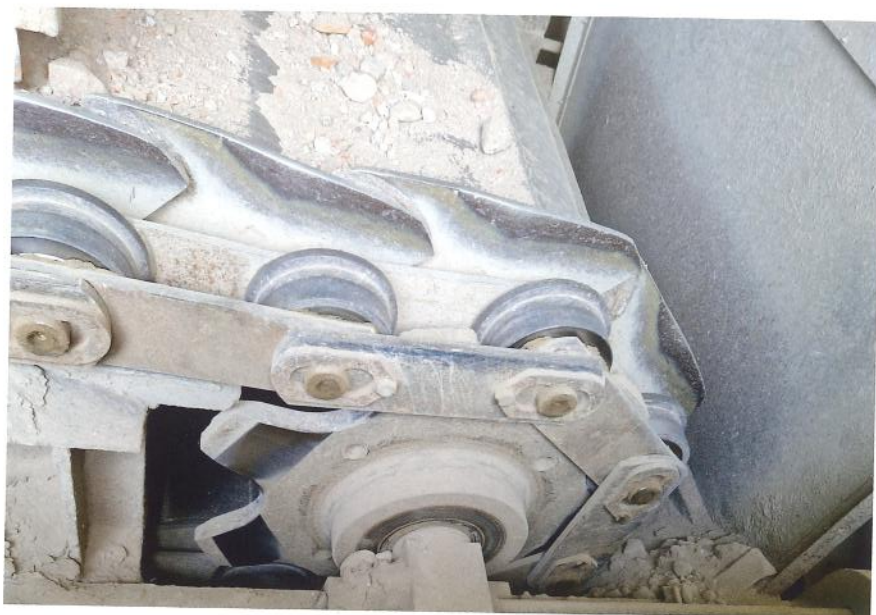
Plattenband mit optimierter FB Kette

Als Zuckerl konnte Gerhard Mittermayr den bestehenden Transportplatten noch einen ausgezeichneten Zustand attestieren. Die neue Kette wurde nun unter Berücksichtigung der Optimierungen so konstruiert, dass die Platten wiederverwendet werden konnten. Somit war die preiswerteste und damit optimale Lösung für die Firma Hasenöhrl gefunden.

Eingebaut wurde die Kettenlösung im Jänner 2020 von der FB Partnerfirma Stefan Lachtner Maschinenbau aus Rainbach am Inn in Oberösterreich. So konnte Gerhard Greindl die Schnittstellen minimieren und praktisch alles aus einer Hand beziehen.
